Grúas de Cucharas 220Tn

Performance de las Grúas de Colada en la Acería de Acindar

Acindar Grupo ArcelorMittal

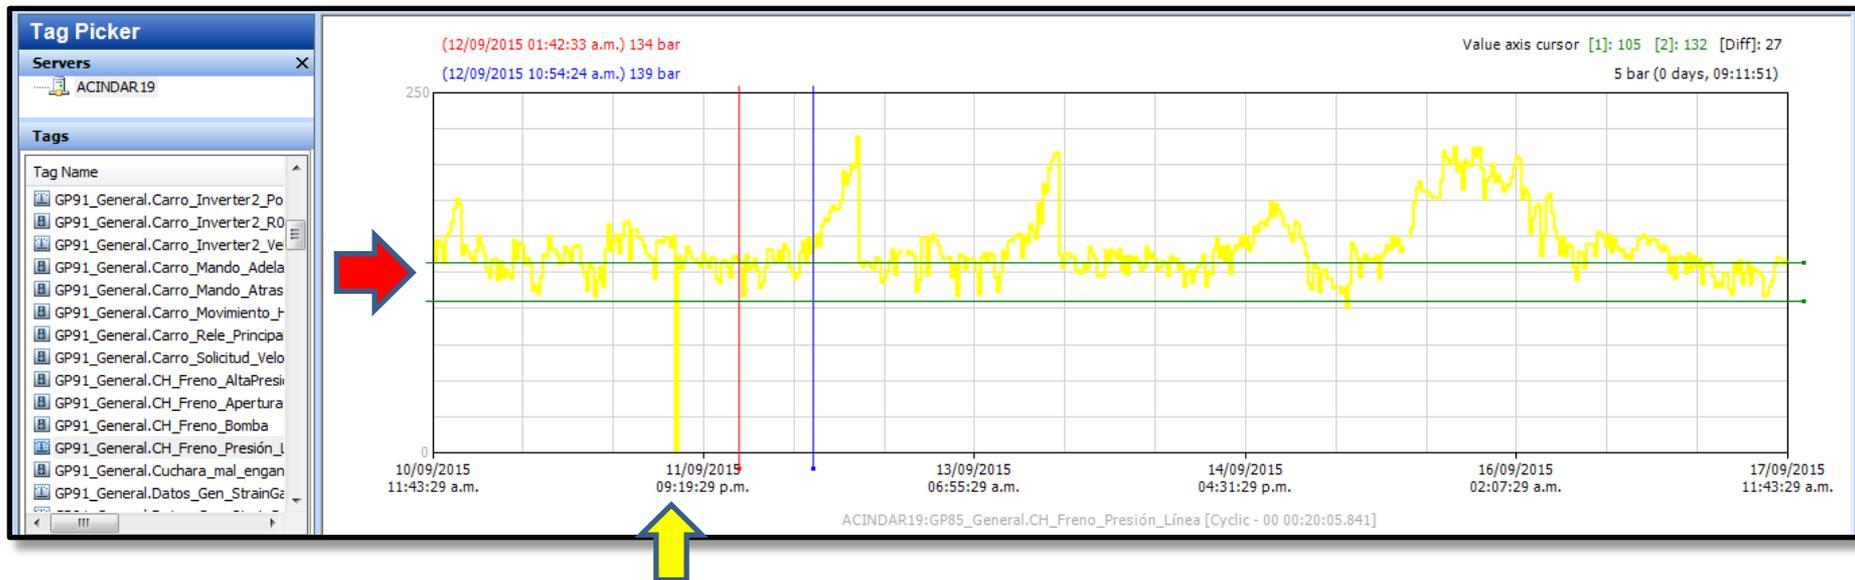
A continuación se destacara un problema de sobrepresión ocurrido en la Central Hidraulica de freno de emergencia de tambor de izaje 220TN:

Causas detectadas:

- Sistema Hidraulico expuesto a largos periodos de presurización.
- Partes del Sistema Hidraulico expuesto a altas temperaturas.
- Sistema Hidraulico no cuenta con dispositivo de alivio de presión.

Se analizan y proponen acciones inmediatas y a corto plazo, para eliminar los problemas de sobrepresión en la Central Hidraulica de freno de emergencia de tambor:

Solución propuesta:

- Instruir a operadores para despresurizar el sistema durante los tiempos muertos, o en caso de generación de alarma de sobrepresión.
- Instalar pulmón para alivio de presión en Central Hidraulica .

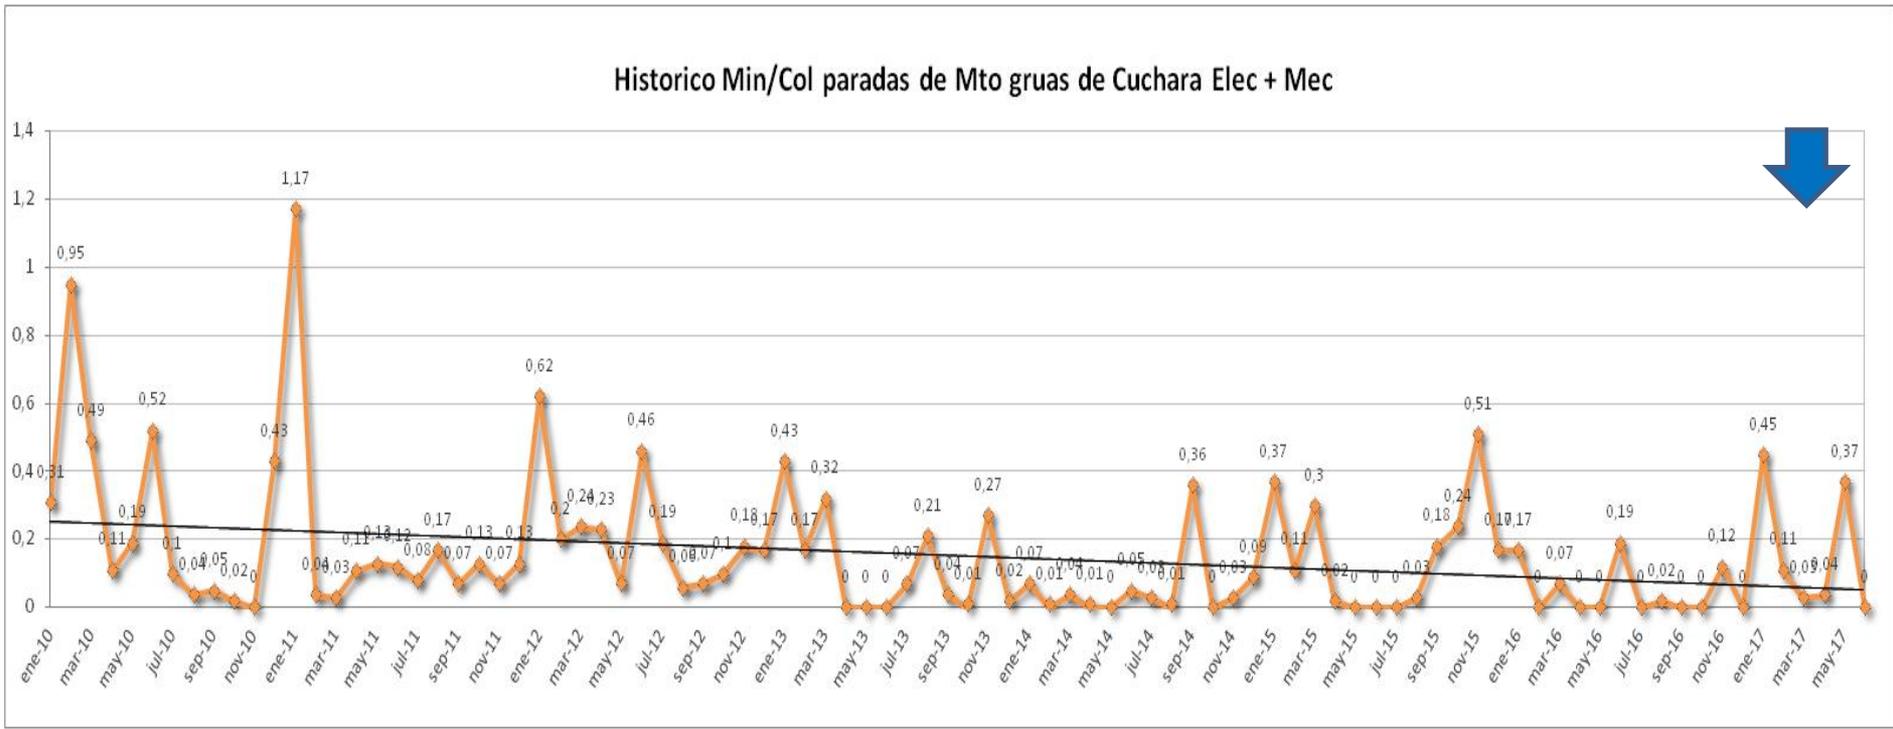
6.- Resultados Operativos > últimos 7 años

Total de Demoras Elec. + Mec. Generales Aceria: **Grúas de Cuchara 3 y 4.**

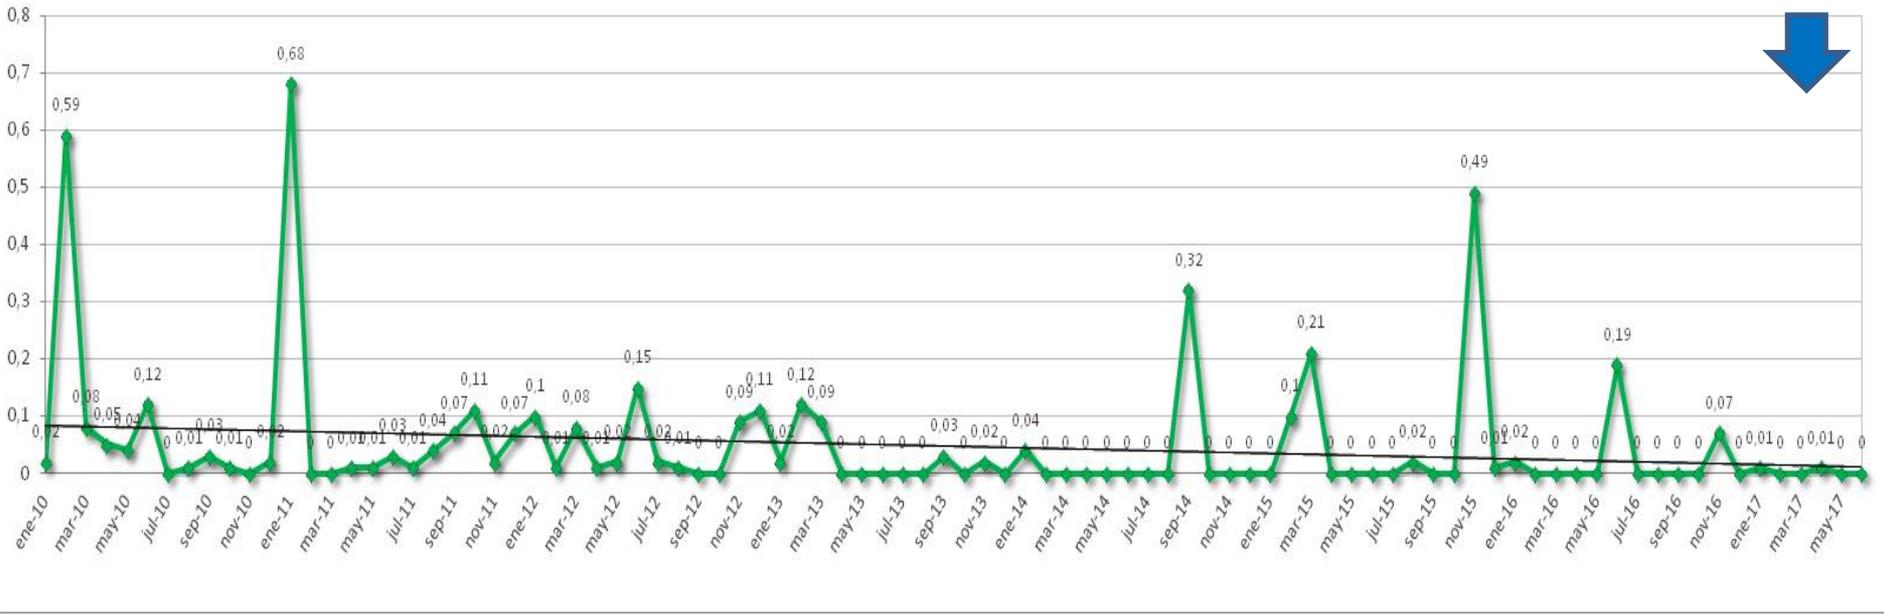
Historico Min/Col paradas de Mto guas de Cuchara Mec

6.- Resultados Operativos > últimos 7 años

Total de Demoras Mecánicas Generales Aceria: **Grúas de Cuchara 3 y 4.**

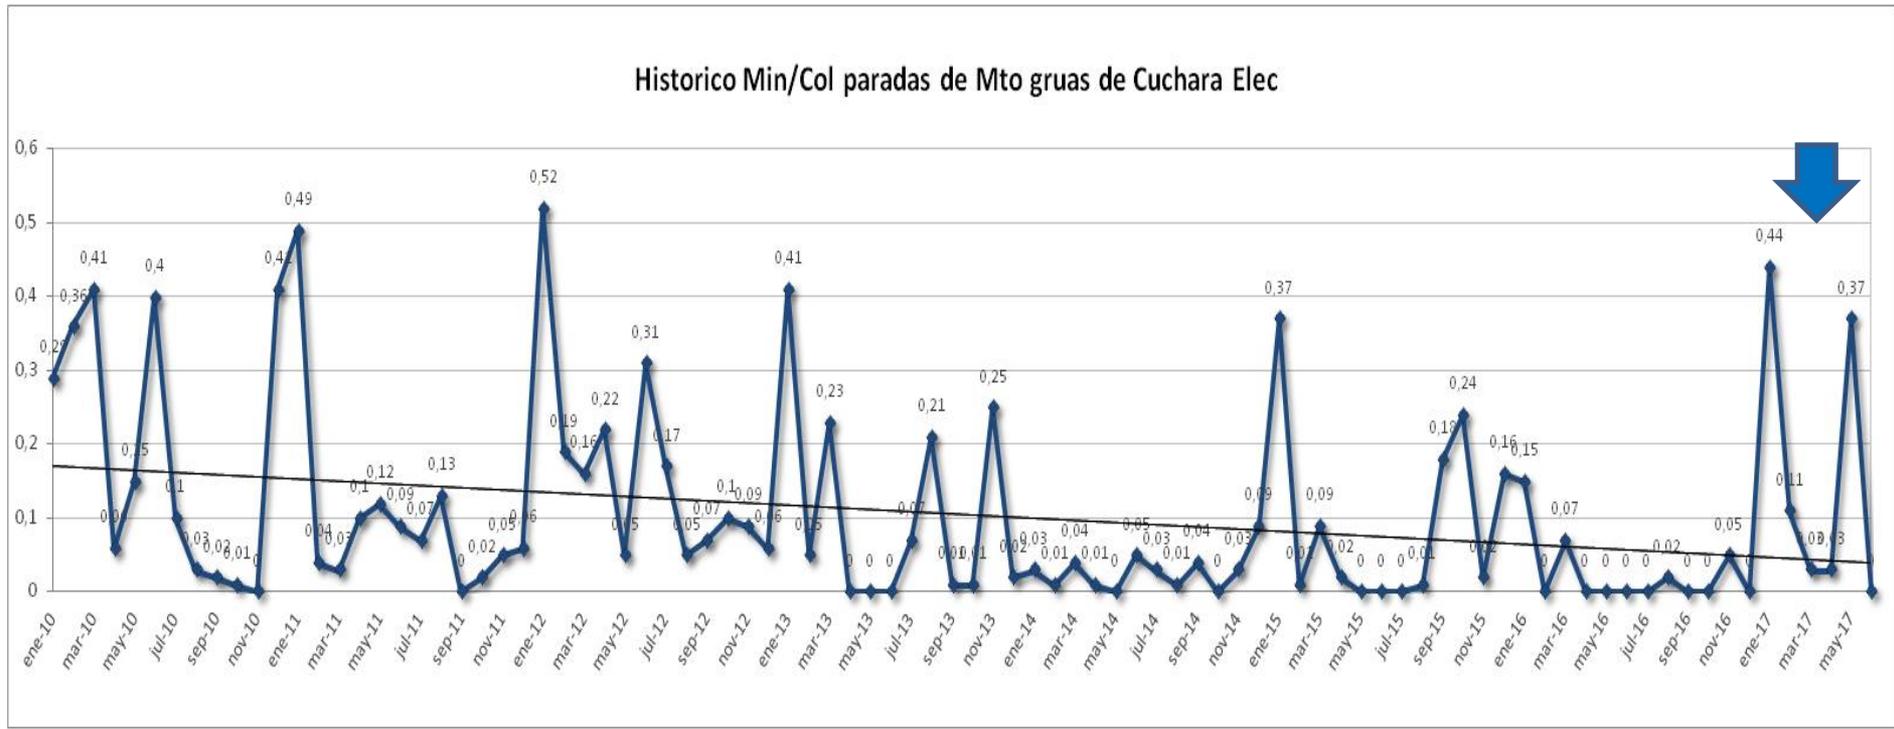
Historico Min/Col paradas de Mto gras de Cuchara Elec

6.- Resultados Operativos > últimos 7 años

Total de Demoras Eléctricas Generales Aceria: **Grúas de Cuchara 3 y 4.**

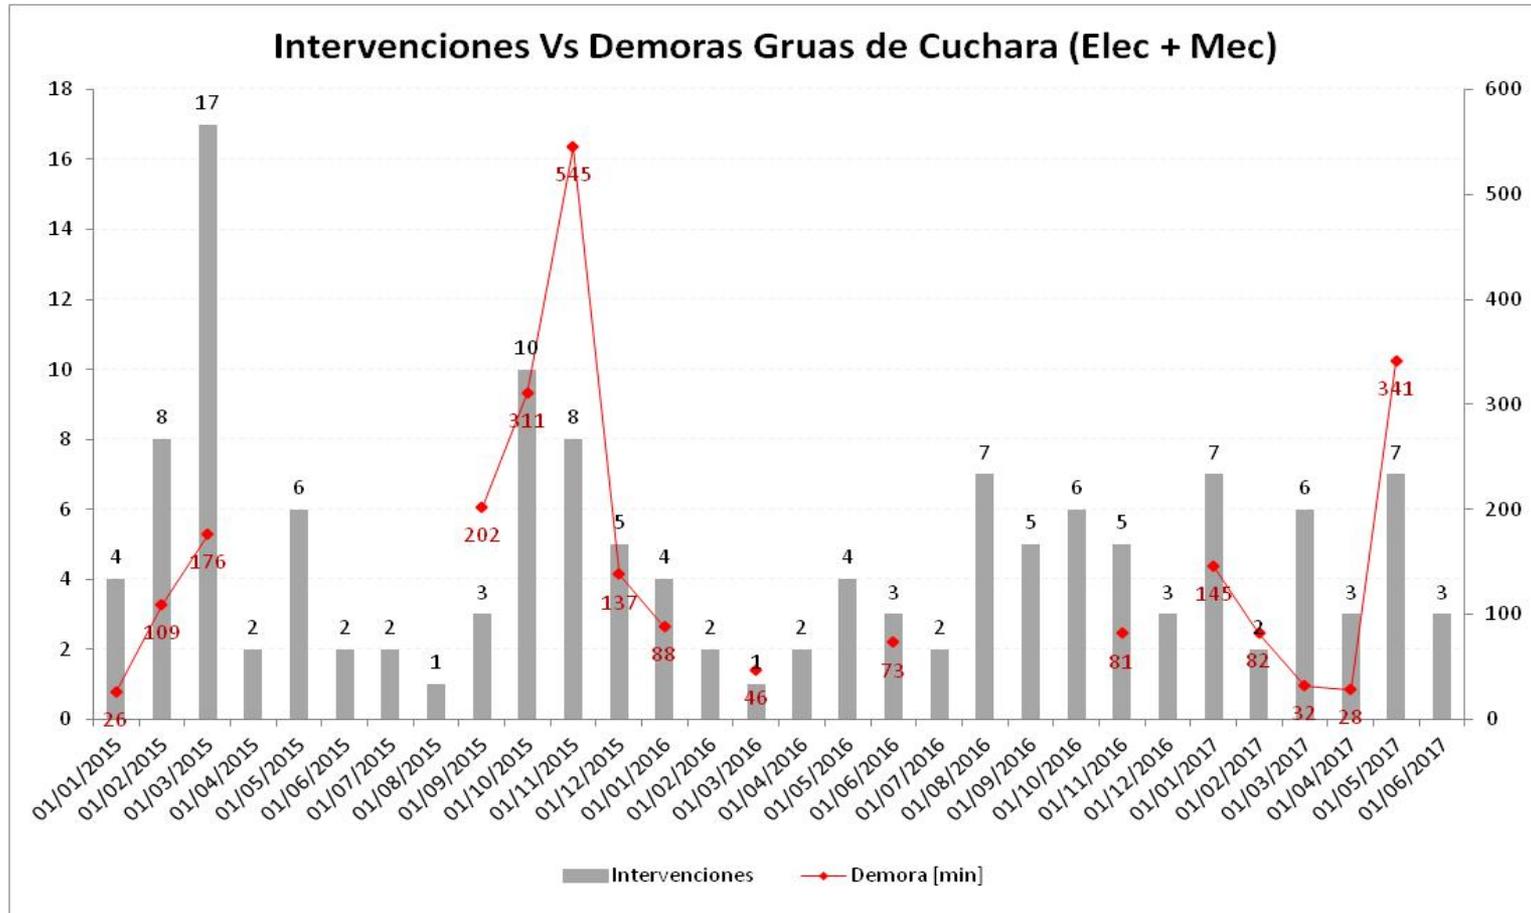
6.- Resultados Operativos > últimos 2 años

Total de Intervenciones Vs Demoras en Grúas de Cuchara 3 y 4.

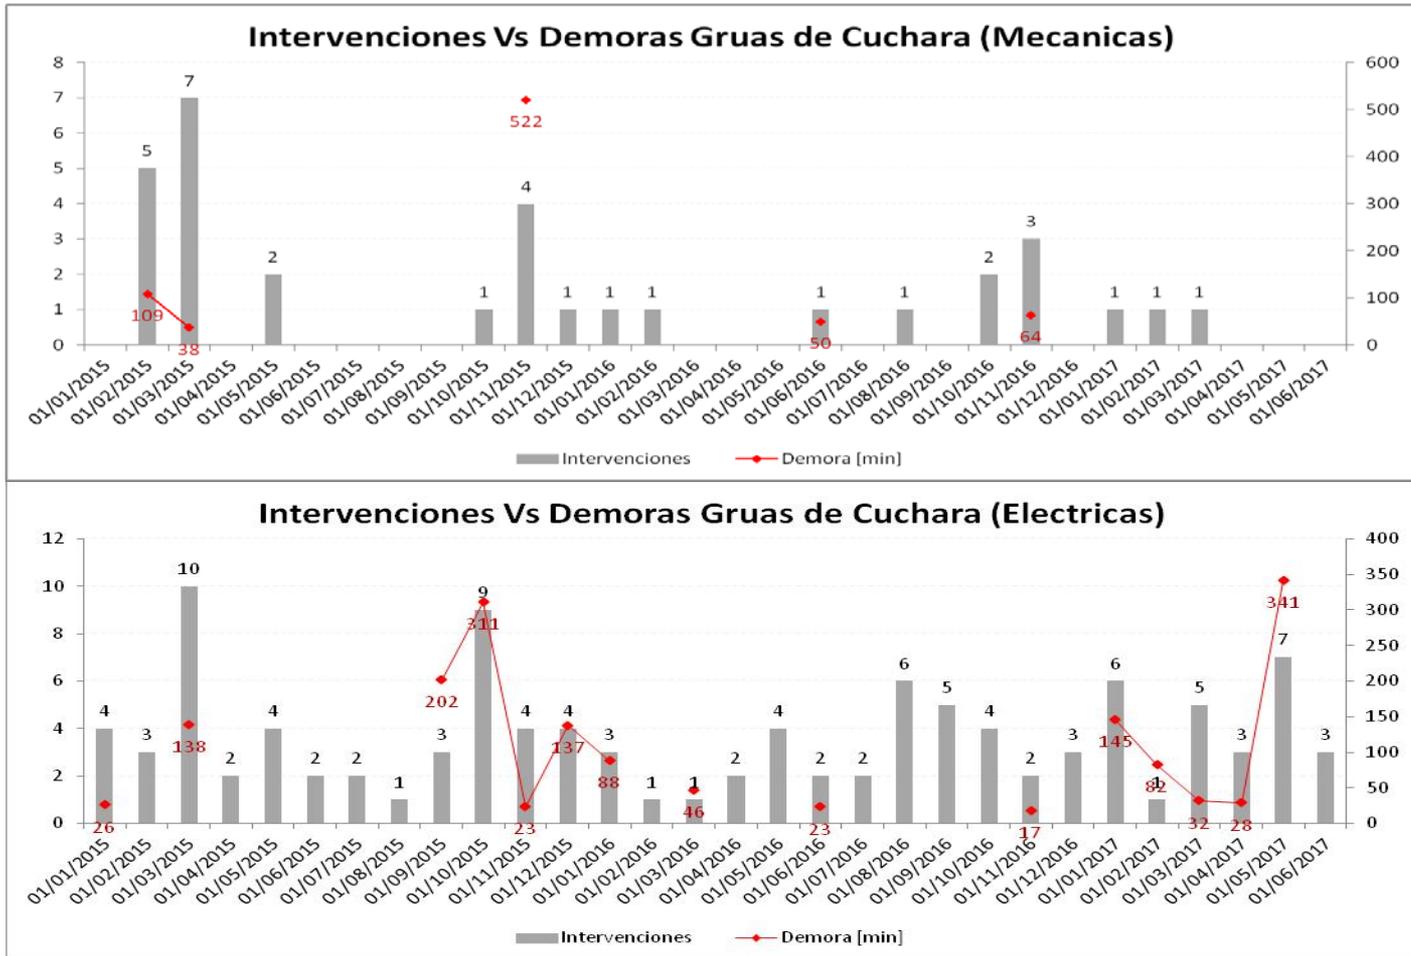
6.- Resultados Operativos > últimos 2 años

Total de Intervenciones por especialidad **Grúas de Cuchara 3 y 4.**
